Örtliches Hochwasser- und Starkregenvorsorgekonzept

VG Maifeld

Datum : 01.12.2023

- Erläuterungsbericht -

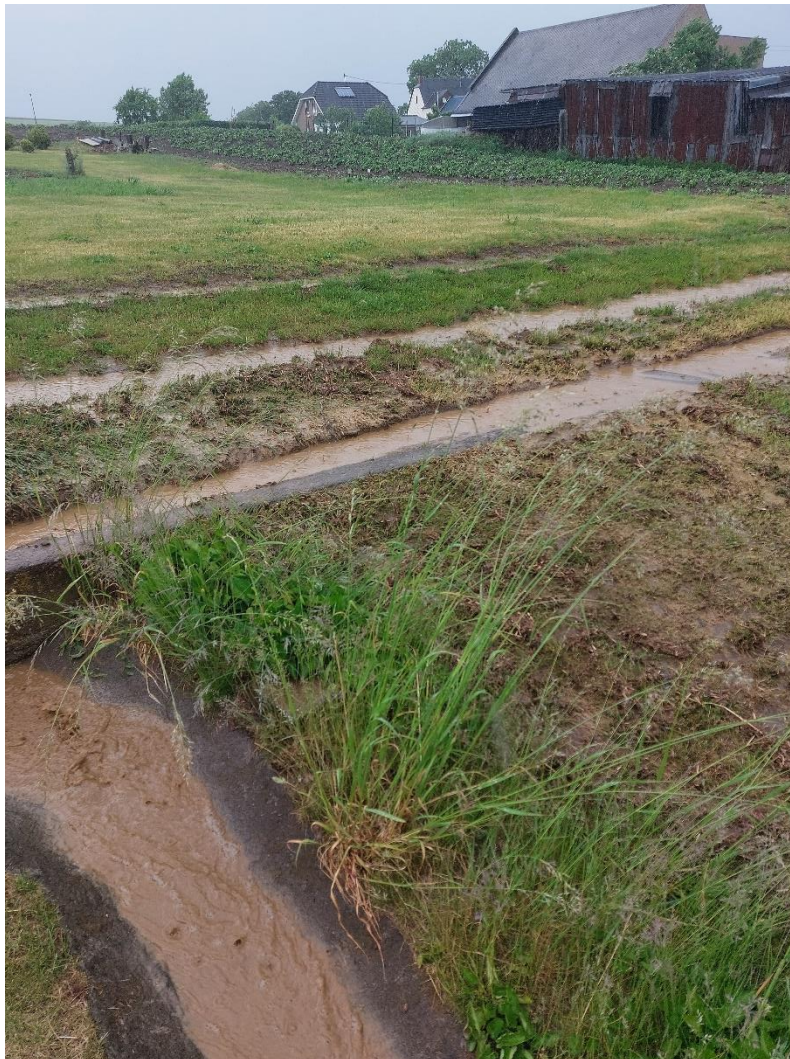
Abb. 1: Abfluss bei Regenereignis in 2022 über Wirtschaftsweg in Einig (bereitgestellt durch Bürger:innen der VG Maifeld)

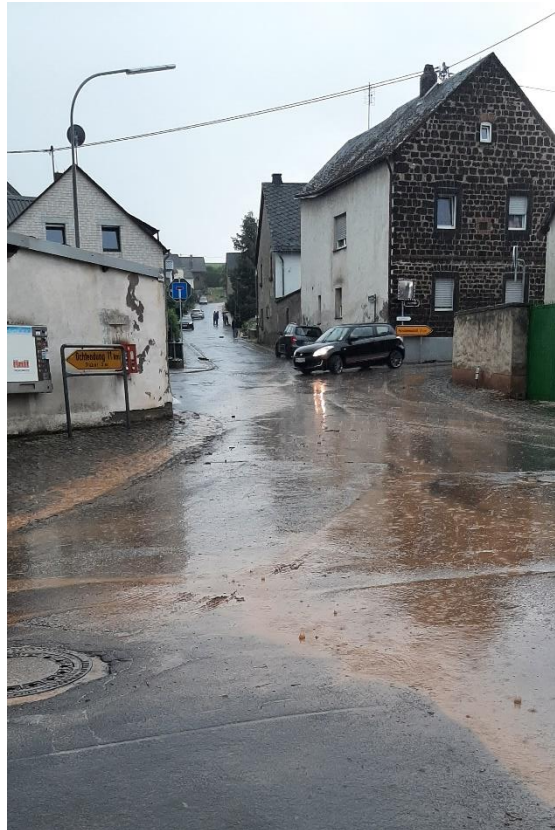
Abb. 2: Abfluss durch Ortslage von Küttig bei Regenereignis in 2023 (bereitgestellt durch Bürger:innen der VG Maifeld)

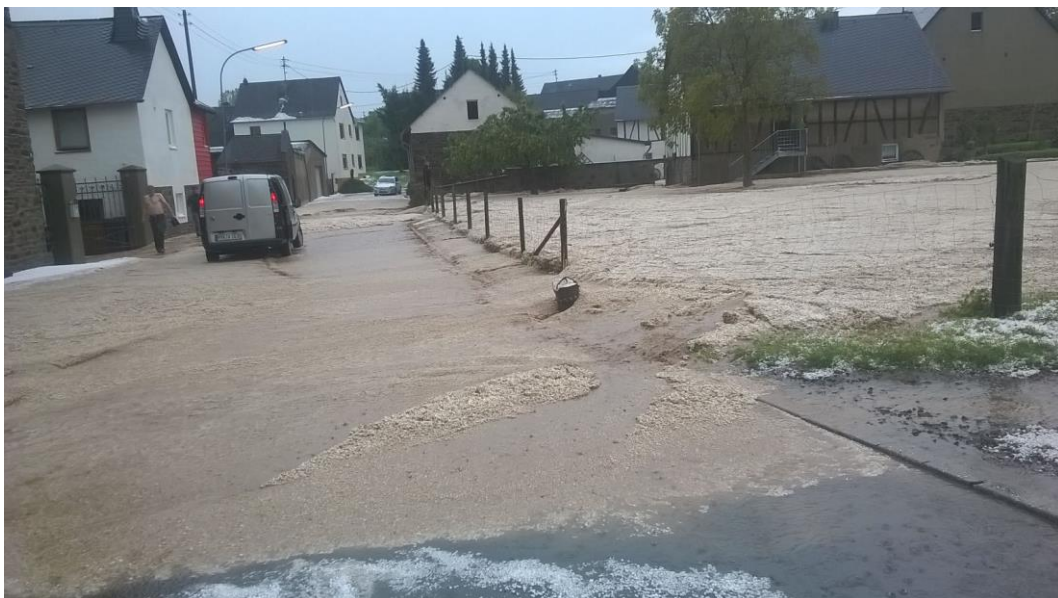
Abb. 3: Folgen des Starkregen- und Hagelereignisses in Metternich in 2016 (bereitgestellt durch Bürger:innen der VG Maifeld)

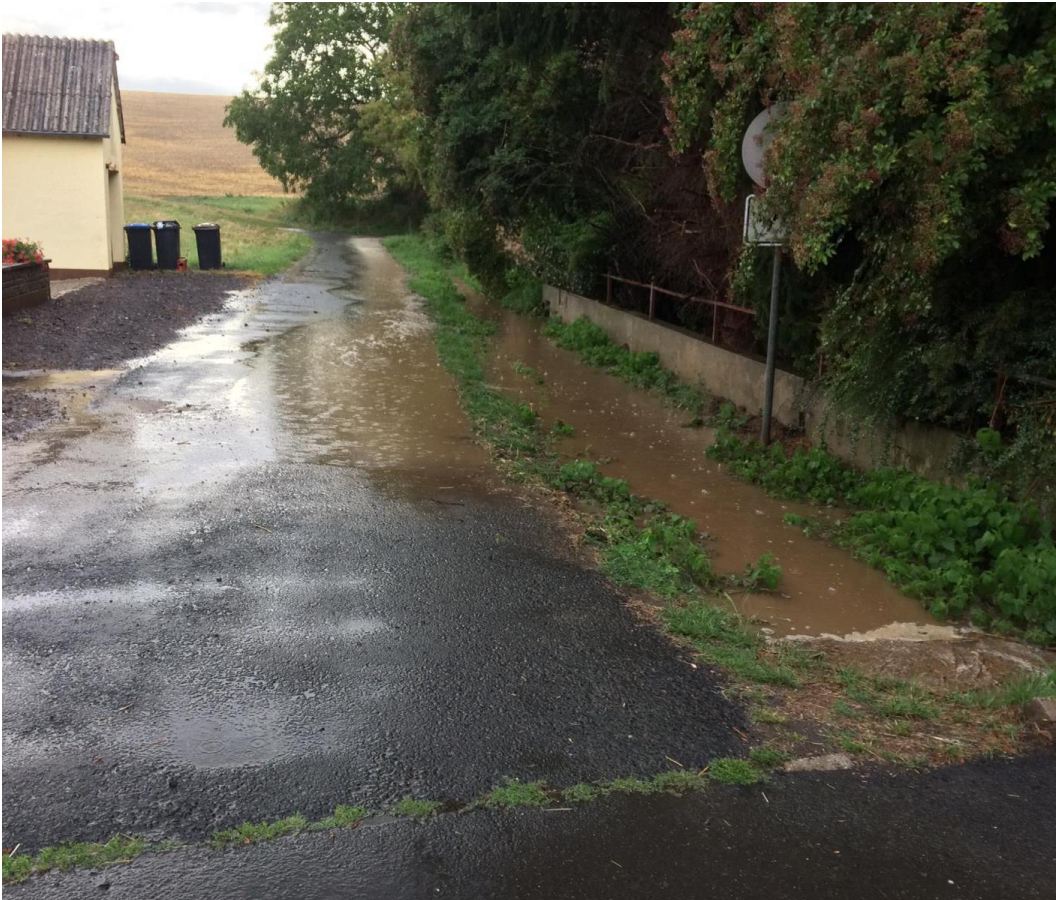
Abb. 4: Überlasteter Einlaufbereich in Verrohrung in Kerben-Minkelfeld bei Regenereignis 2019 (bereitgestellt durch Bürger:innen der VG Maifeld)

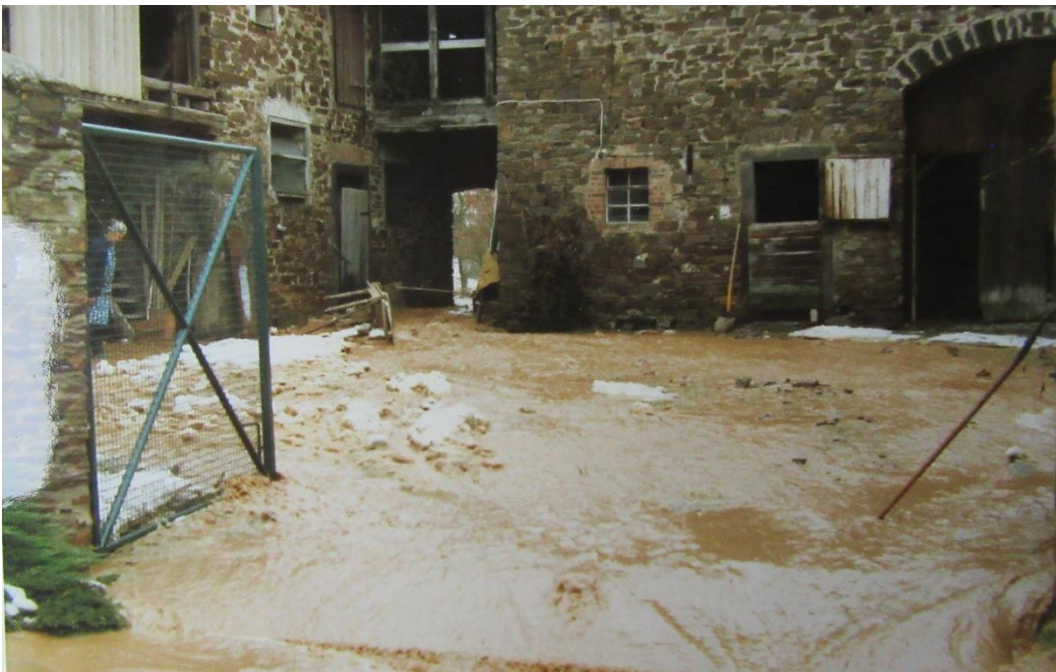
Abb. 5: Starkregenereignis in Mörz im Jahr 1987 (bereitgestellt durch Bürger:innen der VG Maifeld)

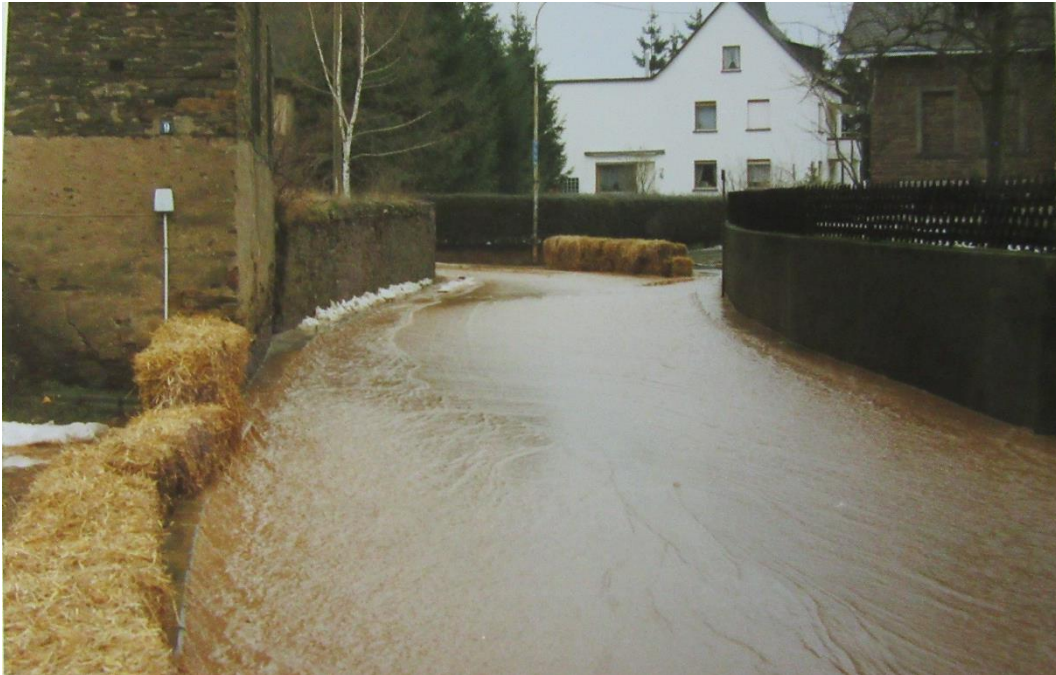
Abb. 6: Abfluss bei Starkregen und Schneeschmelze in März 1987 (bereitgestellt durch Bürger:innen der VG Maifeld)

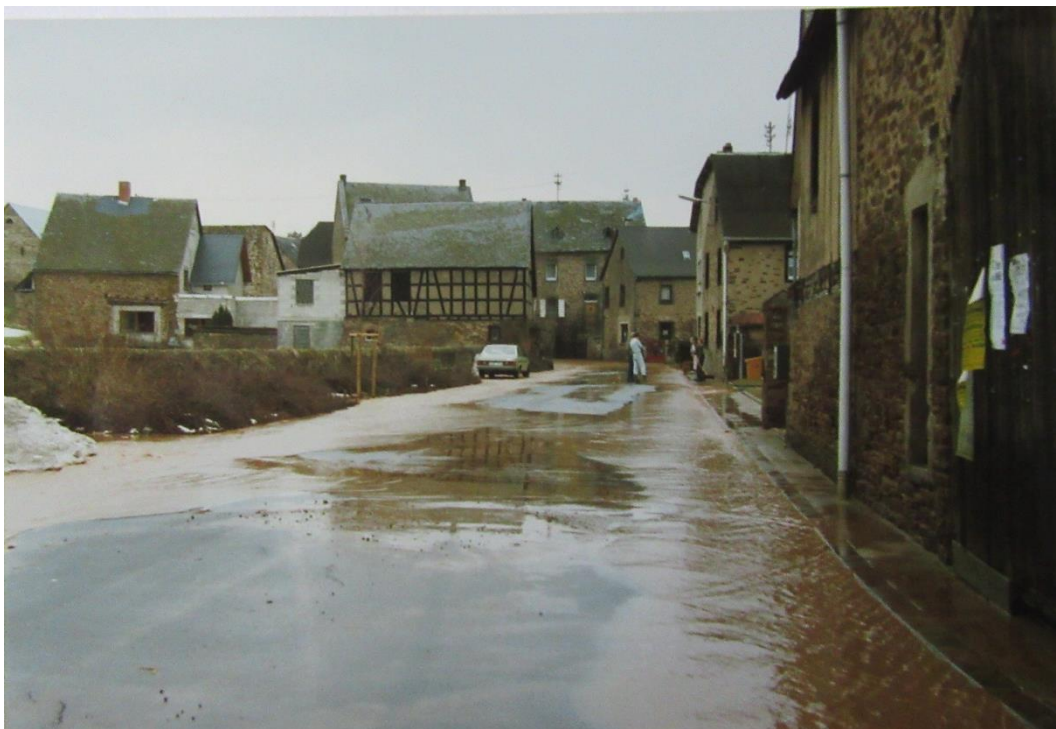
Abb. 7: Überflutung von Ortslage von März 1987 (bereitgestellt durch Bürger:innen der VG Maifeld)

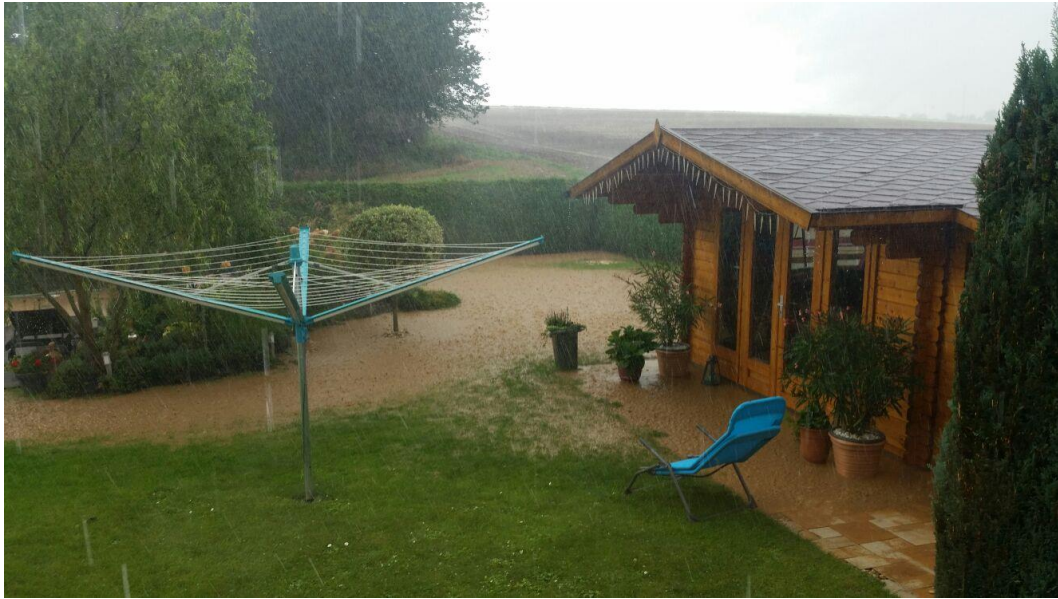
Abb. 8: Starkregenereignis in März 2014 (bereitgestellt durch Bürger:innen der VG Maifeld)

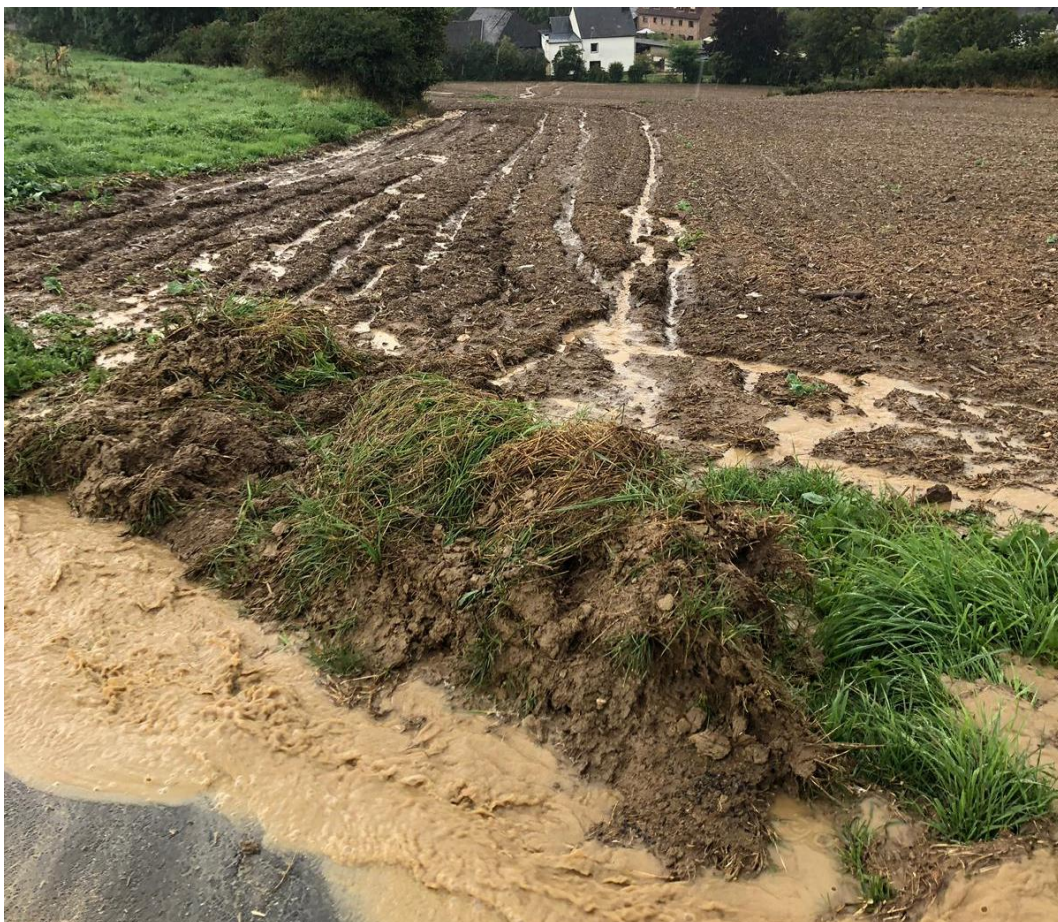
Abb. 9: Abfluss über landwirtschaftliche Fläche in Rüben nach Regenereignis in 2019 (bereitgestellt durch Bürger:innen der VG Maifeld)

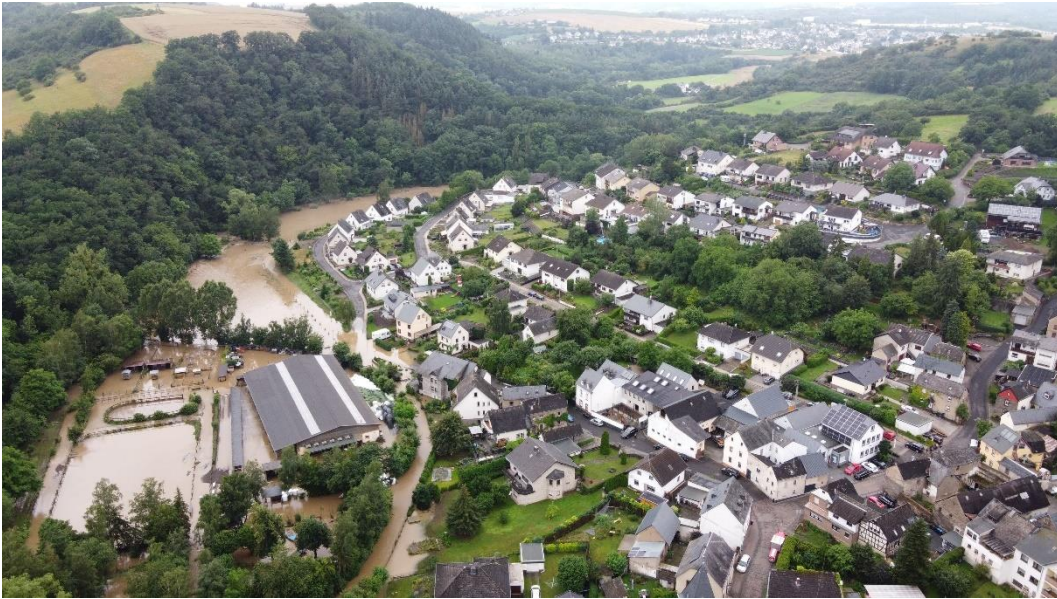
Abb. 10: Hochwasser und Überschwemmung in Trimbs durch Hochwasserereignis in 2021 (bereitgestellt durch Bürger:innen der VG Maifeld)

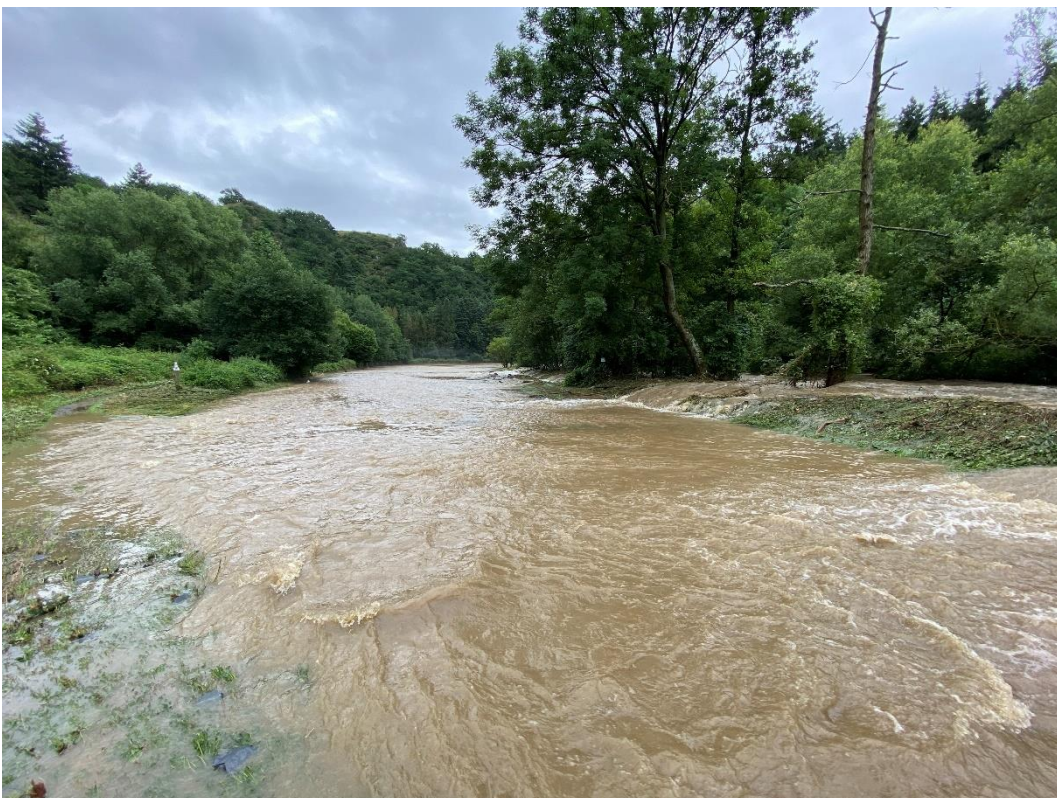
Abb. 11: Hochwasserabfluss der Nette in Trimbs bei Hochwasserereignis in 2021 (bereitgestellt durch Bürger:innen der VG Maifeld)

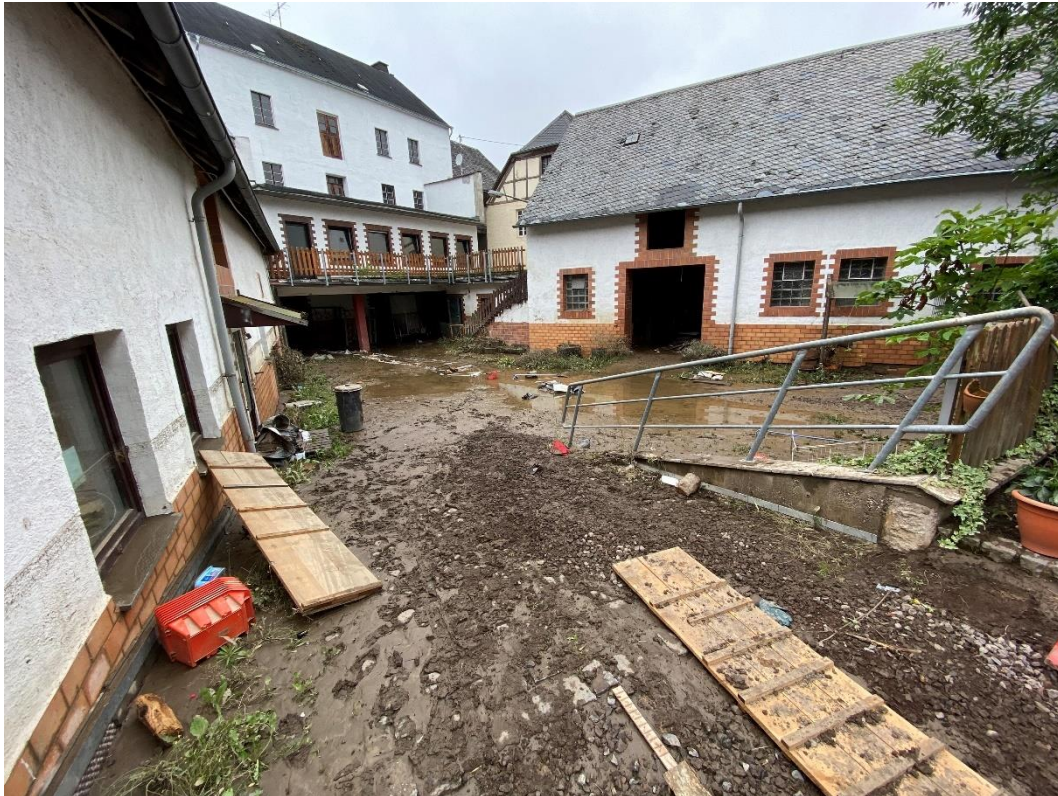
Abb. 12: Verwüstung der Bebauung in Trimbs nach Hochwasser in 2021 (bereitgestellt durch Bürger:innen der VG Maifeld)
